Maj Ked Gi. Juni 2013; 20(1): 92-98

# Perawatan Impaksi Gigi Premolar Pertama Mandibula Pada Maloklusi Angle Klas II Divisi 2 Subdivisi Dengan Teknik Begg

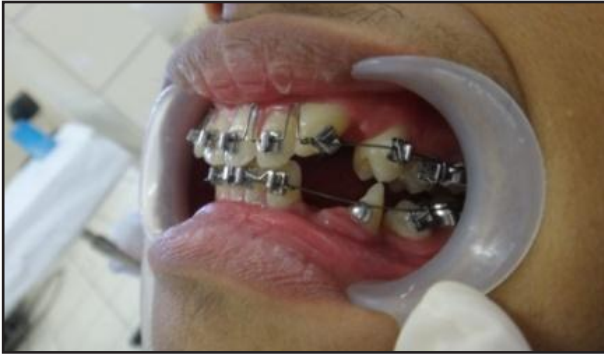
**Gambar 3.** Foto intraoral awal perawatan

Seorang pria berumur 21 tahun datang ke klinik Ortodonsia RSGM Prof. Soedomo dengan keluhan gigi berjejal pada rahang atas dan rahang bawah, gigi kaninus kiri bawah yang miring ke belakang. Pemeriksaan ekstraoral menunjukkan profil pasien cembung dengan bentuk muka mesoprosop (Gambar 1). Pemeriksaan intra oral memperlihatkan bentuk lengkung gigi rahang atas dan bawah parabola simetris. Susunan gigi segmen anterior berjejal disertai *deep bite* pada regio anterior, *scissor bite* pada regio gigi 14, gigi 33 *tipping* ke distal menempati posisi gigi 34, dan gigi 34 tidak terlihat secara klinis. Pada rahang atas dan rahang bawah masih terdapat gigi desidui 63, dan 73 yang kesundulan. Pemeriksaan foto rontgen periapikal pada regio 34 menunjukkan gigi 34 mengalami impaksi dengan posisi vertikal akibat gigi 33 yang *tipping* ke distal (Gambar 3 dan 4). Berdasarkan foto rontgen *shift sketch* menunjukkan gigi 34 berada di sisi lingual.

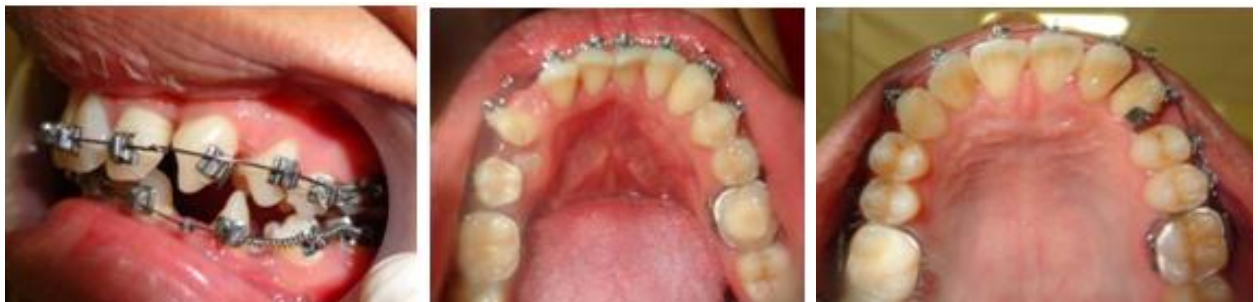
**Gambar 6.** Foto intraoral 3 bulan perawatan

Koreksi rotasi gigi 23 dilakukan dengan sistim *couple* dengan menambahkan braket dibagian lingual gigi 23, sedangkan gigi 33 ditegakkan ke mesial menggunakan *open coil spring* diikuti rotasi dengan sistim *couple* terlihat pada gambar 6.

Koreksi rotasi dengan sistim *couple* memerlukan reposisi braket yang dilakukan secara simultan dengan penegakkan gigi 33 ke mesial. Ruang yang terbentuk diantara gigi 33 dan 35 menyebabkan gigi 34 dapat erupsi dengan sendirinya. *Lingual button* kemudian ditempelkan pada permukaan gigi 34 yang mulai terlihat dan diikatkan dengan kawat ligatur ke kawat busur untuk mengarahkan gigi 34 ke posisi lengkung rahang bawah yang ideal.

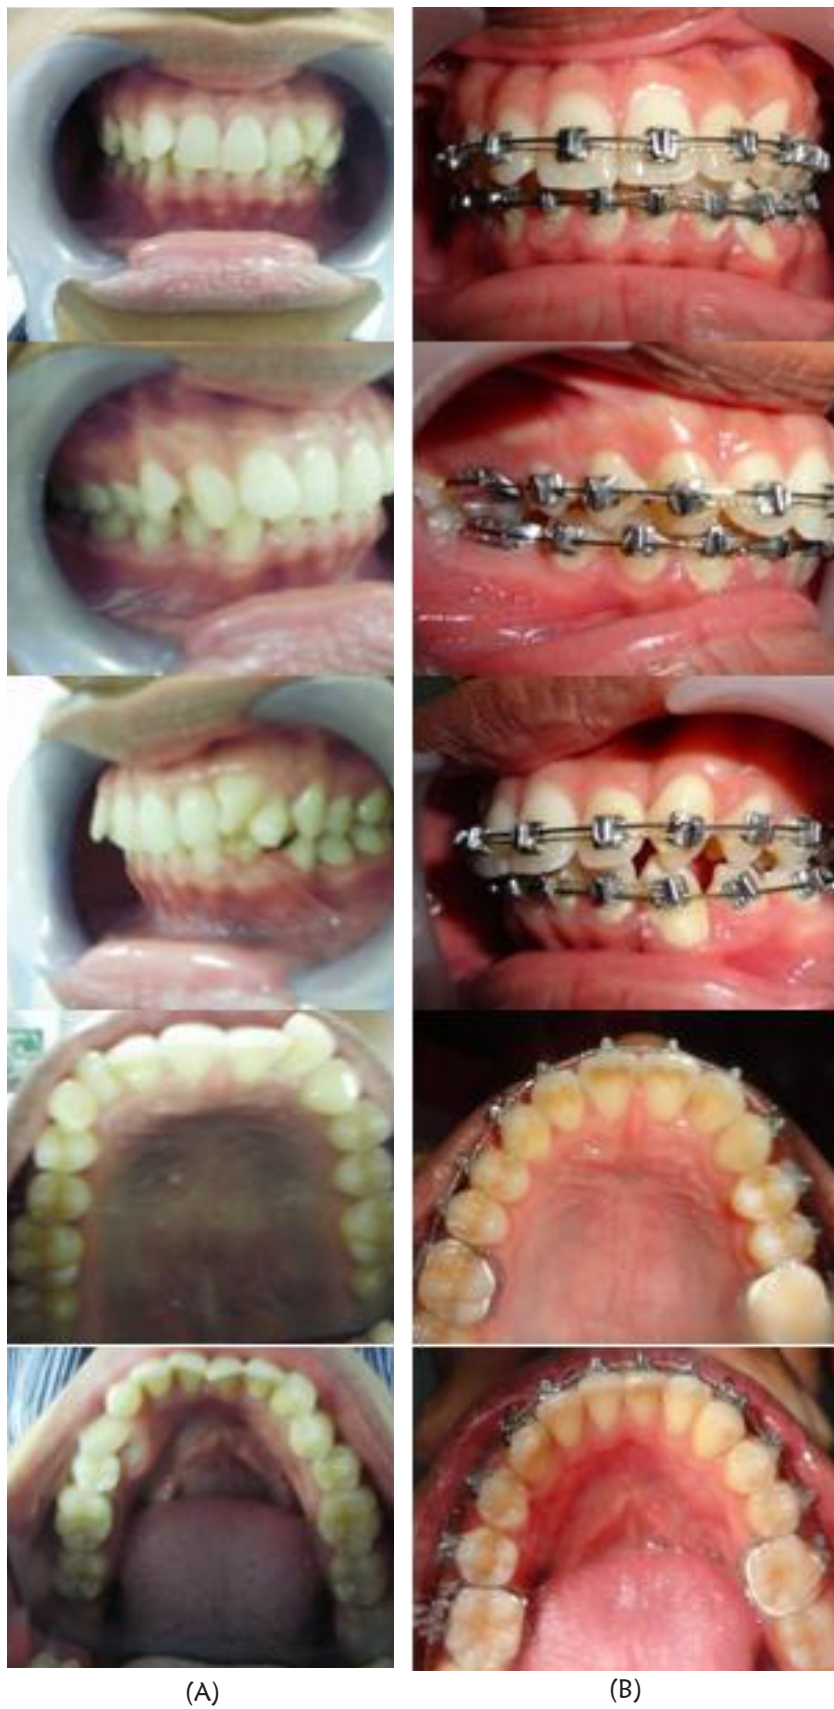
**Gambar 7.** Foto intraoral sebelum (A) dan setelah 1 tahun perawatan (B)

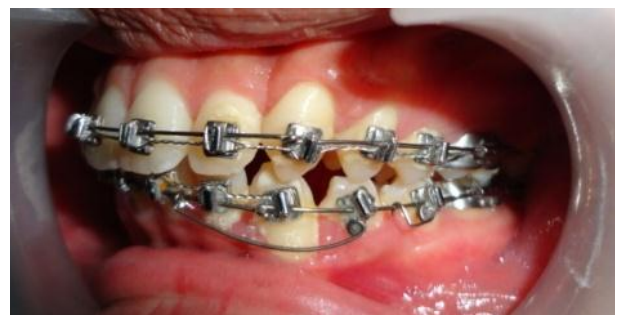
**Gambar 9.** Foto intraoral *uprighting* pada gigi 34 dan 35

Setelah gigi 34 erupsi sempurna dan berada pada lengkung rahang bawah, tahap selanjutnya adalah koreksi aksial gigi 34. Pada gigi 34 dan 35 di beri *uprighting spring* pada kawat busur 0,020" *Australian wire* untuk menggerakkan akar gigi ke mesial (Gambar 9). Proses *uprighting* gigi 34 masih berlangsung karena berdasarkan foto ronsen periapikal akar gigi 34 mengalami dilaserasi kearah mesial sehingga membutuhkan waktu lebih lama.
